# 국산 준중형 RCAR 테스트 결과 비교

(출처: 보험개발원 자동차기술연구소)

표 1. 전방 충돌 결과

표 2. 후방 충돌 결과

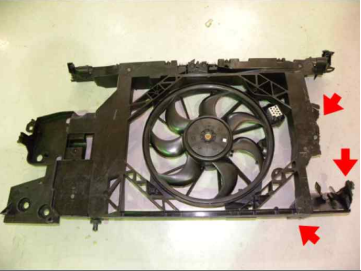
차종 파손부위	포르테	라세티프리미어	NewSM3	포르테쿵	아반떼MD	
앞 패널

교환	손상 없음	교환(냉각팬 제외)	교환	교환	
휠하우스

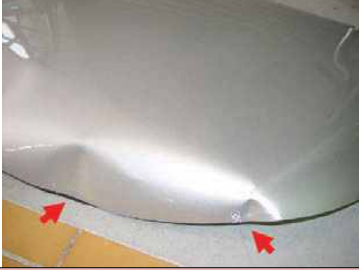
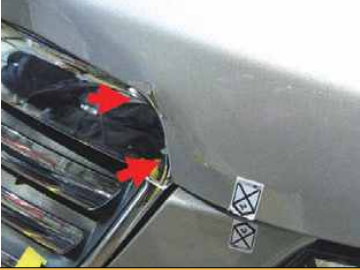
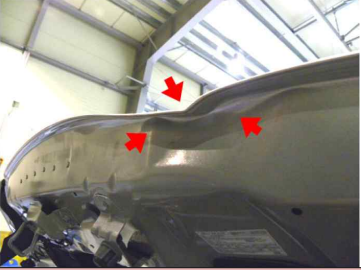
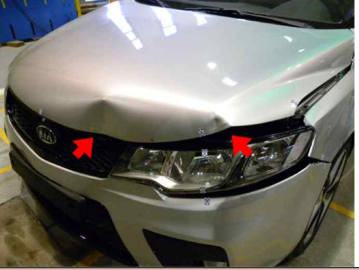
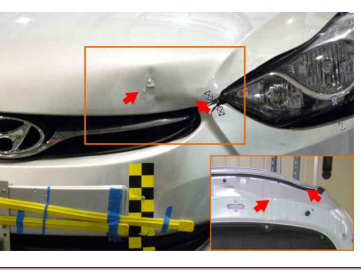
교환	수리	교환	교환	교환	
펜더

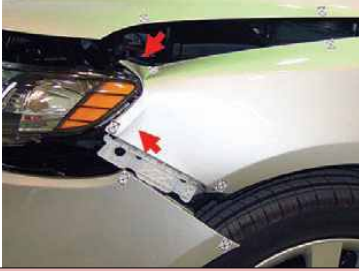
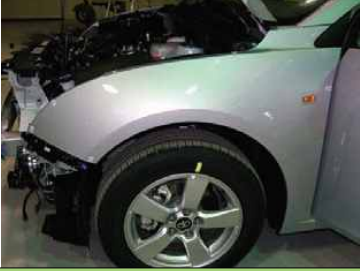
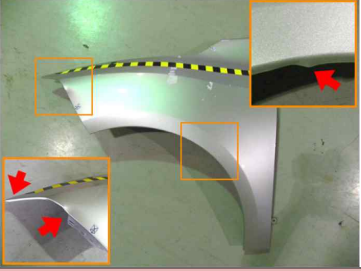
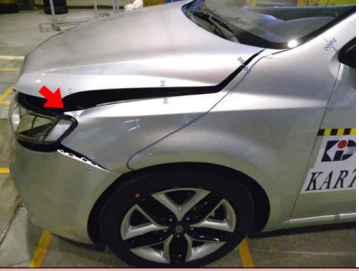
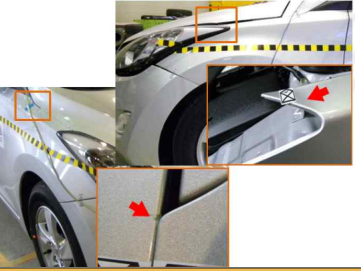
교환	손상 없음	교환	교환	수리

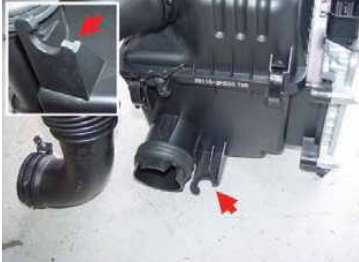
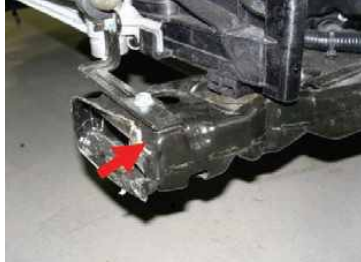
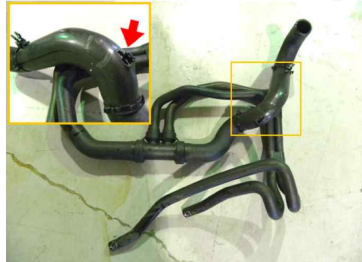
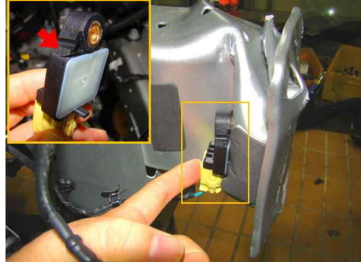
차종 파손부위	포르테	라세티프리미어	NewSM3	포르테쿵	아반떼MD
기타

에어클리너 교환	라디에이터 하 철판 교환	냉각 호스 교환 (고정핀 손상, 별도공급 안됨)	임팩트센서 교환	특이사항 없음

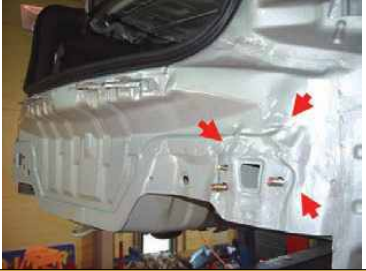
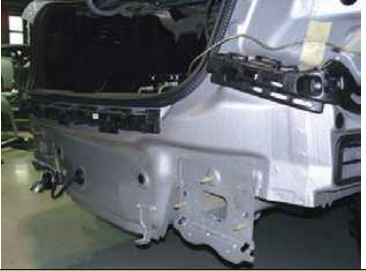
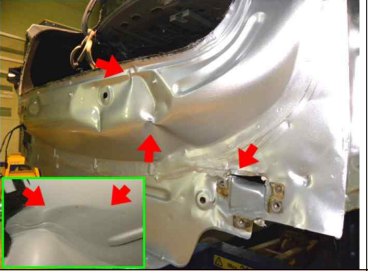
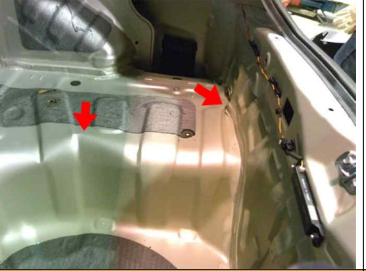
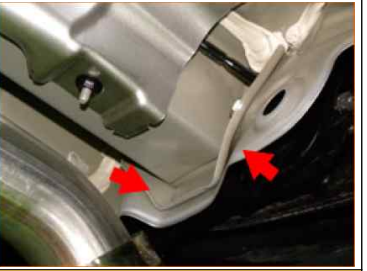
차종 파손부위	포르테	라세티프리미어	NewSM3	포르테쿵	아반떼MD
백 패널

판금	손상 없음	교환	수리	수리
트렁크 패널
